خطرات تست فشار هیدرواستاتیک

برگردان: مهندس فرشید مومنی فراهانی - کارشناس شرکت پالایش نفت تهران
momeni@oilmagazine.ir

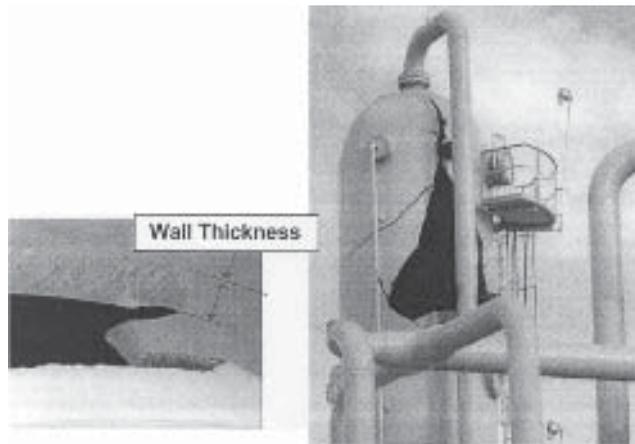
علت اصلی این حادثه (شکل ۱) به خوبی مشخص نگردید اما برخی از کارشناسان معتقد بودند که انجام تست با آب خیلی سرد عامل وقوع این حادثه بوده است. در این حادثه خوشبختانه هیچ فردی آسیب ندید.

شکل (۱) ترکیدن ظرف به هنگام تست فشار

توجه به درجه حرارت آب مورد استفاده در تست هیدرواستاتیک بسیار مهم می‌باشد. Total final Elf توصیه می‌کند که درجه حرارت ظرف و آب در تست هیدرواستاتیک باید حداقل 16°C باشد.

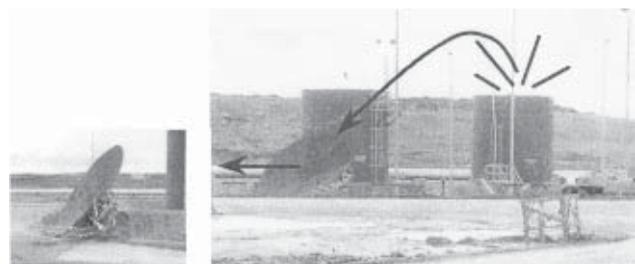
مخزن در حال پر شدن با آب آتش‌نشانی بود که ناگهان سقف آن از جا کنده و به چندین متر آن طرف‌تر پرتاب شد. (شکل ۲)
 علت این حادثه آن بود که شیر تخلیه‌کننده هوای مخزن قادر نبود با سرعت کافی هوا را تخلیه نماید و در واقع سرعت و نرخ ورود آب پمپ شونده به داخل مخزن به مراتب بالاتر از نرخ خروج و تخلیه هوا از داخل آن بود. خوشبختانه در این حادثه به هیچ فردی آسیبی نرسید اما درست چند ثانیه قبل از پریدن سقف، یک اواپراتور روی سقف مخزن بود.

شکل (۲) پریدن سقف مخزن به هنگام تست فشار

توصیه می‌شود قبل از هر بار تخلیه یا پرکردن مخزن شیر خلاءشکن و تخلیه‌ی هوا مورد بازرسی قرار گیرد.

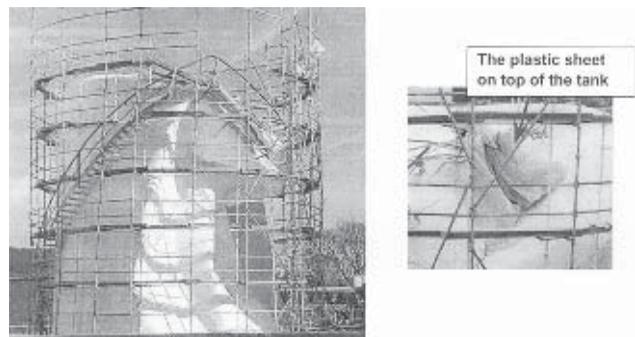
یک مخزن فرآورده در حین تخلیه ناگهانی مثل کاغذ مچاله شد. (شکل ۳)
 علت اصلی این واقعه، این بود که چند روز قبل پرسنل عملیاتی جهت

حفاظت سقف یک لایه پلاستیک را روی سقف پهن کرده بودند که این پلاستیک روی شیر خلاءشکن را گرفته بود و به هنگام تخلیه مخزن در منافذ شیر جمع شده و گیر کرده بود که در نتیجه باعث ایجاد خلاء در مخزن و مچاله شدن آن گردید.

شکل (۳) مچاله‌شدن مخزن به هنگام تخلیه آن

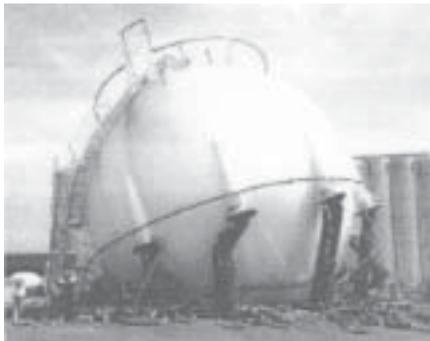
این حادثه به‌هنگام پرکردن یک مخزن کروی ۲۰۰۰ متر مکعبی LPG اتفاق افتاد. (شکل ۴)

در زمان حادثه ۸۰ درصد مخزن از آب پر شده بود که ناگهان پایه‌ها در هم شکستند و مخزن واژگون شد. در این حادثه یک نفر کشته و یک نفر به شدت مجروح شد. آخرین تست هیدرواستاتیک این مخزن ۱۰ سال پیش و آخرین بازرسی‌های فنی روی آن ۵ سال پیش از حادثه انجام شده بود. خوردگی شدید پایه‌ها عامل اصلی این حادثه بوده است. ضخامت پایه‌ها تا ۸ میلی‌متر کاهش یافته بود و در برخی از نقاط روی پایه‌ها خوردگی‌های حفره‌ای با حفره‌هایی تا ۱۰ سانتی‌متر مربع ایجاد شده بود. دور پایه‌ها یک حفاظ بتنی ضدحریق کشیده شده بود اما وجود ترک‌های عمودی روی لایه بتنی امکان ورود آب را به ناحیه بین بتن و پایه‌های فولادی و تشدید خوردگی پایه‌ها را فراهم کرده بود. به علت اجرای ضعیف اولیه لایه بتنی نقاطی از این سطوح بتنی ریخته بوده که

تعمیرات ضعیفی روی آن مناطق انجام شده بود که عدم امتزاج بتن جدید با بتن قبلی نیز امکان نفوذ آب به سطوح فولادی را فراهم کرده بود.

شکل (۴) واژگون شدن مخزن کروی به هنگام آب‌گیری جهت تست فشار

قبل از تست فشار هیدرواستاتیک بر روی هر مخزن یا ظرف قدیمی ابتدا باید یک بازرسی دقیق و کامل به هر دو صورت چشمی و NDT بر روی مخزن صورت گیرد. این بازرسی شامل تمام اجزا و تجهیزات جنبی، نازل‌ها و پایه‌ها می‌باشد.

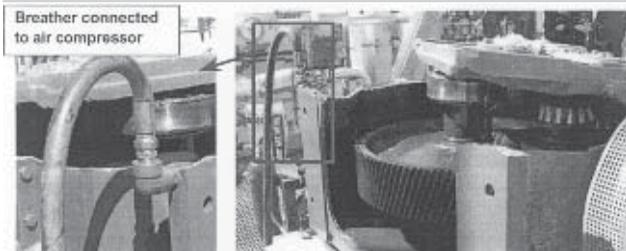
آنچه مسلم است جعبه دنده (گیربکس) یک مخزن تحت فشار (Pressure Vessel) نیست. یعنی آن که بدنه آن برای تحمل فشارهای بالا طراحی نمی‌شود و از طرفی دیگر باید به یاد داشته باشیم که خلاقیت بیش از حد گاهی اوقات دردسرساز است.

به منظور سرعت بخشیدن به تخلیه روغن از داخل جعبه دنده‌ای با گنجایش ۲۵۰ لیتر روغن، حفره و اتصال مخصوص نصب گیج فشار مسدود می‌گردد و اتصال مخصوص تهویه جعبه دنده به شبکه هوای فشرده‌ی bar ۶ متصل می‌گردد. جعبه دنده می‌ترکد و ترکش‌هایی به اطراف پرتاب می‌شوند که به لوله‌ها و تاسیسات مجاور آسیب جدی وارد می‌کنند.

شکل (۵) ترکیدن گیربکس به هنگام تخلیه روغن

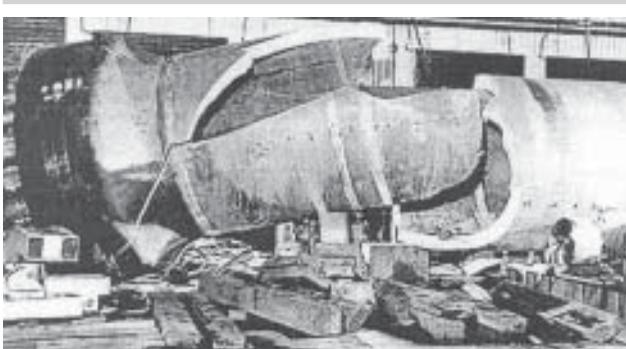
شکل (۶) یک مخزن تحت فشار (Pressure Vessel) نور نشان می‌دهد که طی تست فشار هیدرواستاتیک کاملاً تخریب شده و از هم گسسته است. این مخزن قبل از تست هیدرواستاتیک تنش‌زدایی شده بود اما این عملیات حرارتی به‌طور کامل انجام نشده بود و برخی از نقاط به حد درجه حرارت مطلوب نرسیده بودند. این مساله به همراه یک ترک هیدروژنی کوچک موجود، بر سطح بدنه‌ی مخزن باعث وقوع این حادثه به هنگام تست فشار هیدرواستاتیک گردید. انجام عملیات حرارتی پس از جوشکاری (PWHT) از اهمیت فوق‌العاده‌ای برخوردار است.

شکل (۶) از هم‌گسستن مخزن تحت فشار به هنگام تست

عملیات حرارتی پس از جوشکاری (PWHT) به‌طور معمول بر روی قطعات فولادی ساخته شده از طریق جوشکاری و به‌منظور کاهش خطر (ریسک) شکست (brittle fracture) در قطعه انجام می‌شود چرا که باعث کاهش دادن تنش‌های پسماند در قطعه می‌شود. تنش‌های پسماند ناشی از جوش وقتی ایجاد می‌شوند که جوش سرد شده و می‌خواهد منقبض شود اما قسمت عمده قطعه (فلز پایه) در مقابل این انقباض مقاومت می‌کند و در صورتی که میزان تنش‌های پسماند از حد تنش تسلیم جنس قطعه بیشتر شود، تغییر شکل‌های ناخواسته (distortion) در قطعه به‌وجود می‌آیند. امروزه امکان مدل‌سازی تنش‌های پسماند به روش المان محدود (finite element) وجود دارد. بدین صورت که ترتیب (Sequence) مورد نظر جهت پرکردن یک درز جوش یا یک جوش تعمیری به‌منظور پیش‌بینی
