تفسیر و ارزیابی عیوب جوش
در آزمایش پرتونگاری صنعتی
طبق استاندارد ASME . Sec VIII

تالیف: اصغر ملکیان

تفسیر و ارزیابی عیوب جوش در آزمایش پرتونگاری بر اساس استاندارد ASME. Sec. VIII

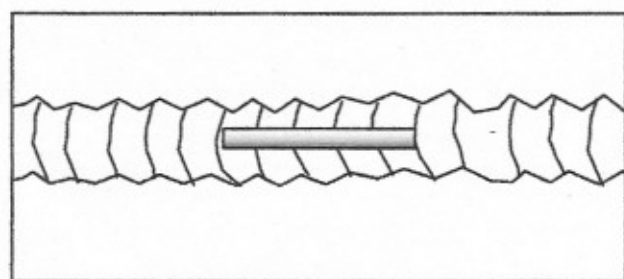
شکل شماره ب: نماد LOP در کلیشه پرتونگاری

از این عیب با نام Incompletely penetrated weld (IP) نیز یاد می‌شود که علت بوجود آمدن این عیب می‌تواند کم بودن فاصلهٔ دولبهٔ قطعهٔ کار در محل اتصال (بسته بودن گپ) یا استفاده از الکتروود با قطر نامناسب همراه با جریان برق کم که حرارت کافی برای ذوب لبهٔ قطعه کار را ایجاد نخواهد کرد و در نهایت چنانچه فاصلهٔ دولبهٔ قطعه کار کافی و الکتروود مناسب انتخاب شده باشد، علت اصلی می‌تواند کم بودن جریان برق یا فاصلهٔ زیاد دست جوشکار که قادر به ایجاد حوضچهٔ مذاب با حرارت کافی نبوده بوجود آید. در مورد جوشکاری با گاز علت می‌تواند گذشته از بسته بودن درز جوش، کم بودن حرارت شعله نیز باشد. این عیب که اختصاراً به LOP معرفی می‌شود در تصویر کلیشهٔ پرتونگاری بصورت یک خط تیره در مرکز جوش مشاهده می‌شود یعنی دقیقاً در مسیر پاس یک و با توجه به اینکه دو لبهٔ قطعه کار ذوب نشده باقی می‌ماند. در اکثر موارد تیرگی با ابعاد هندسی (دو خط موازی صاف و تیرگی بین دو خط) مشاهده می‌شود.

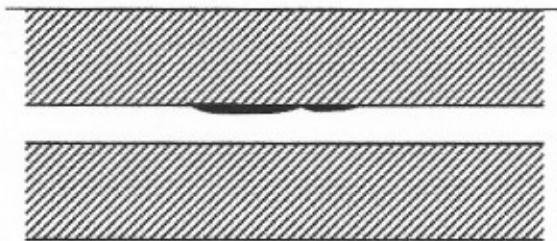
شکل ب: تصویر در کلیشه پرتونگاری پاس ریشه LOF

این عیب در بین لایه‌های جوش یا بین فلز جوش و فلز مبنا بوجود می‌آید. علت بوجود آمدن آن کم بودن جریان برق یا باز بودن درز جوش و یا سرعت بیش از حد دست جوشکار و یا تنظیم نبودن زاویه دست جوشکار و یا عدم همطرازی دو لبه قطعه کاری باشد. اختصاراً به این عیب LOF گفته می‌شود که شکل آن در کلیشه پرتونگاری در کنار پاس ریشه و یا مرز بین پاسها بوجود می‌آید و بصورت خط تیره مشاهده می‌شود.

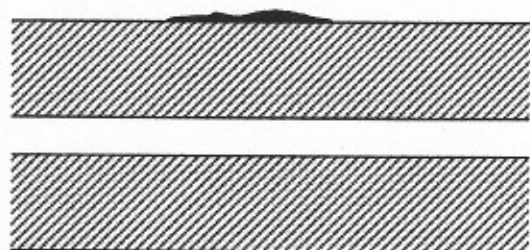
د: تصویر سوختگی پاس سطحی در کلیشه پرتونگاری

شکل آن در تصویر پرتونگاری بصورت یک تیرگی امتداد یافته در کنار لبه قطعه کار در پاس ریشه و یا پاس
 سطحی جوش مشاهده می‌شود.

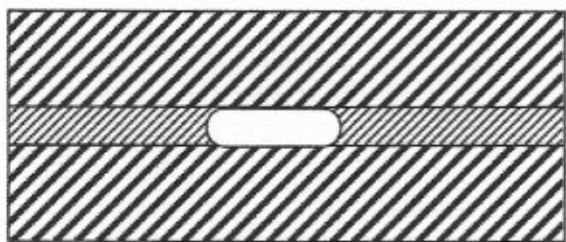
شکل ب: منطقه روشن تصویر نفوذ زیادی در
جوش در کلیشه پرتونگاری می باشد

این عیب که به آن Excess Material نیز گفته می شود و با علامت اختصاری EP نشان داده می شود در پاس ریشه بوجود می آید علت آن ایجاد مذاب بیش از حد و یا باز بودن بیش از حد فاصله دولبه قطعه کار و یا توقف دست جوشکار در یک نقطه که مذاب حاصل در داخل جوش نفوذ کرده و پس از سرد شدن بصورت یک فلز اضافی یا اشک چشم و یا قندیل در ریشه جوش باقی می ماند. که تصویر آن در کلیشه پرتونگاری بصورت یک لکه روشن در وسط پاس یک مشاهده می گردد.

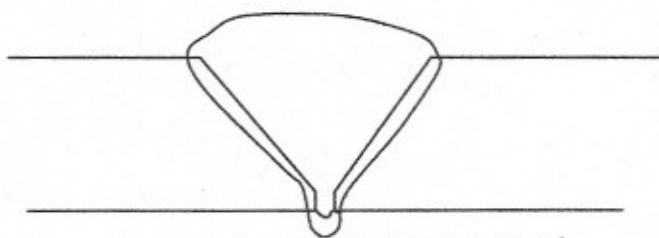
شکل الف: نما و نفوذ زیادی در جوش

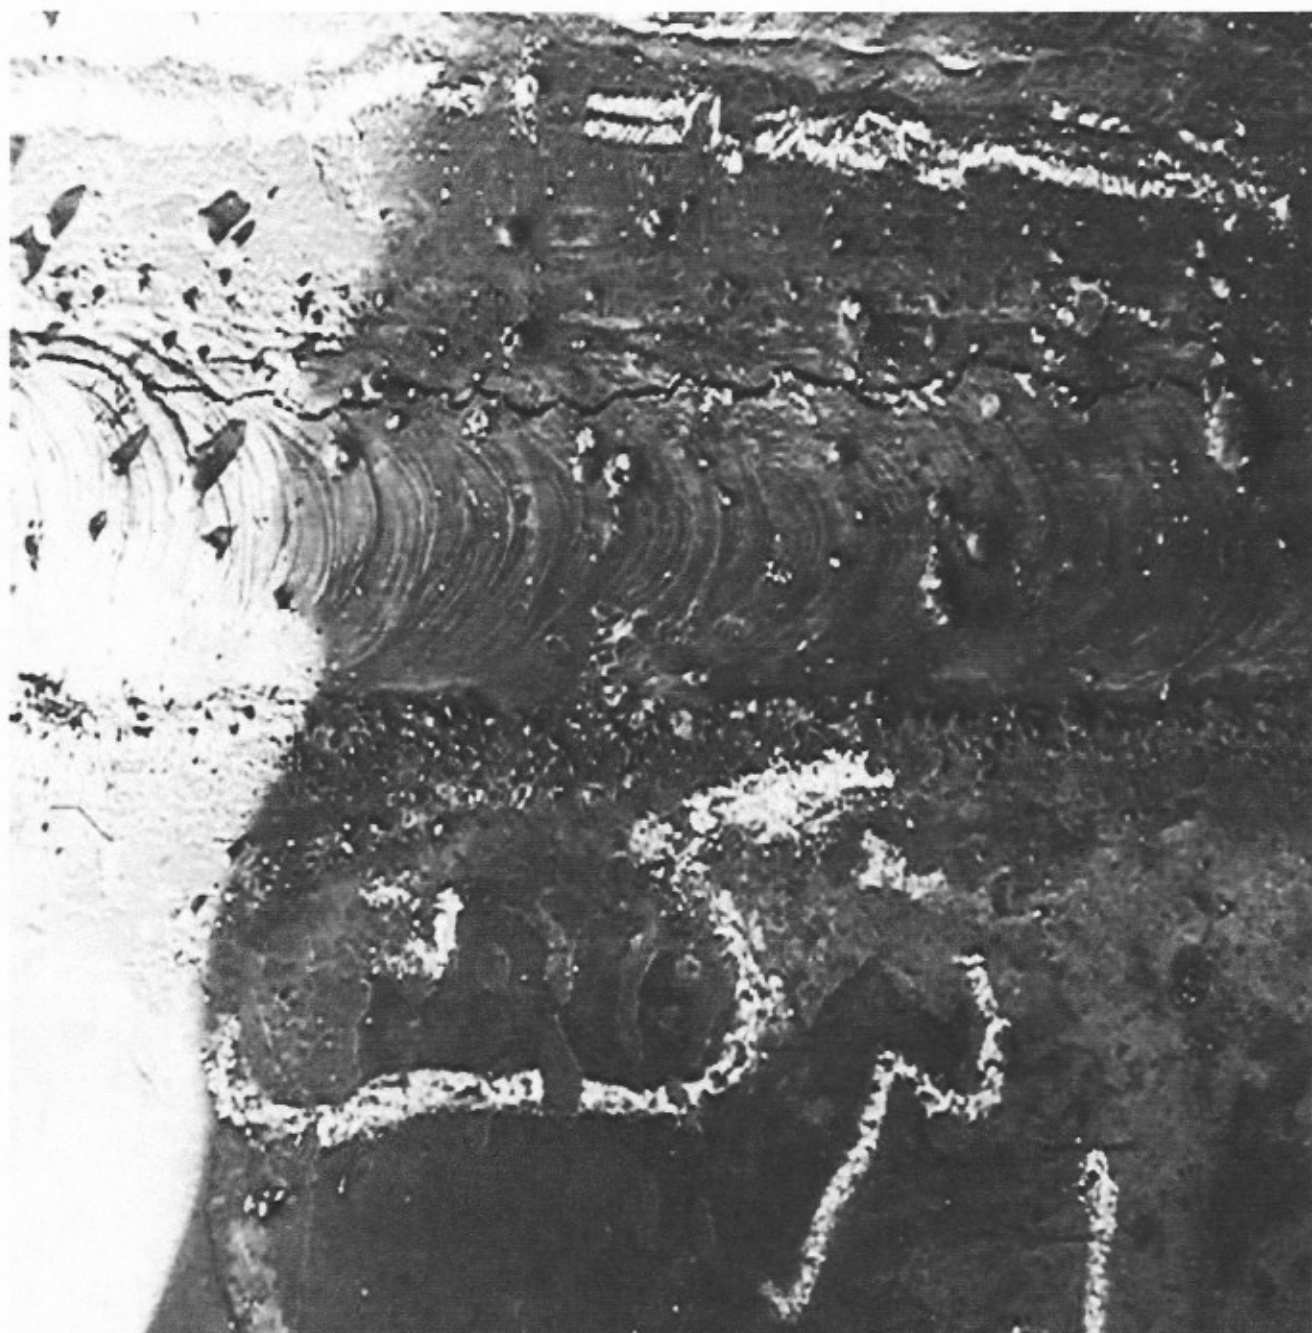
شکل فوق مربوط به ترک طولی در جوش کام (جوش بادامی یا انگشتی) در اتصال ورق تقویتی ستون (stiffener) با بدنه ستون در سازه ساختمانی می باشد که بر اثر فشار ورق تقویتی و تمرکز تنش بر روی جوش فوق و عدم رعایت ترتیب جوش در بین لایه های جوش طبق استاندارد جوش ، عیبی چون ترک بوجود آمده که طبق استاندارد این عیب مردود شناخته شده و می بایستی جوش فوق رفع و تعمیر گردد .

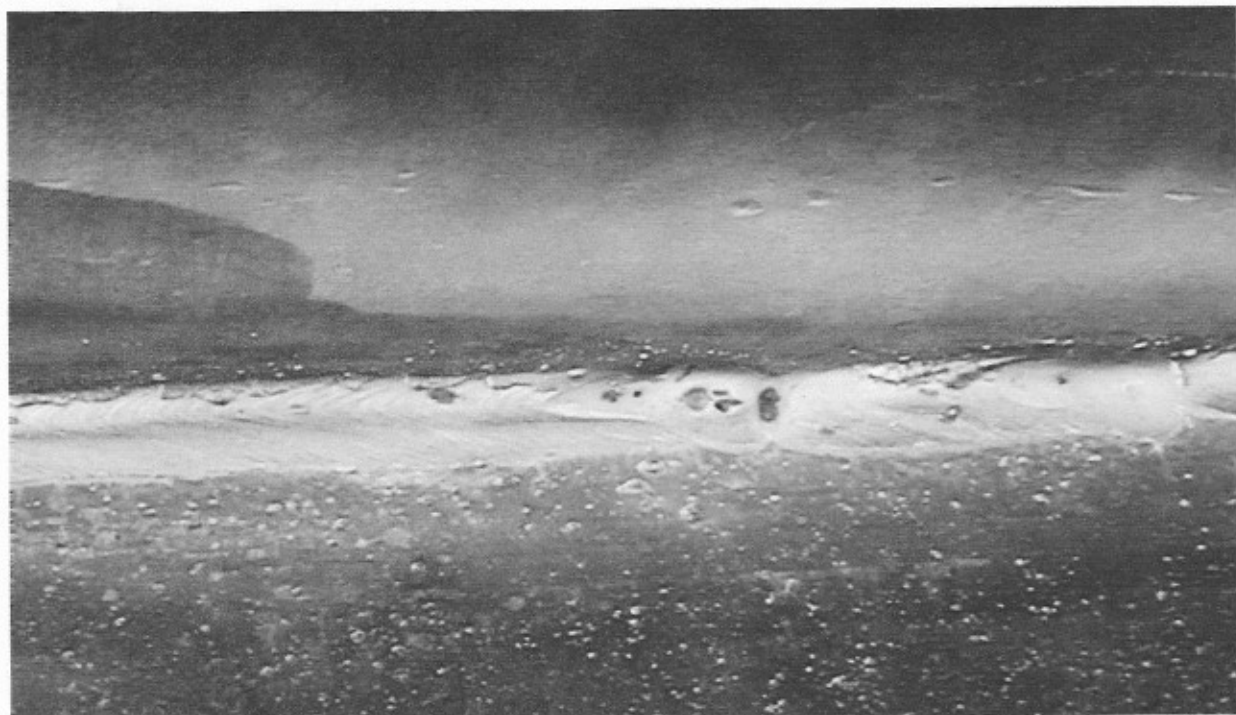
تصویر بالا از جوش اتصال جان به بال ستون سوله که با فرآیند الکتروود دستی (SMAW) بصورت جوش گوشه ای ، جوشکاری شده است . که همانگونه در تصویر مشاهده می نماید پس از انجام آزمایش مایعات نافذ معاینی از قبیل حباب گازی و سوختگی لبه قطعه کار و غیره مشاهده می شود که منجر به مردود شدن این جوش شده است .

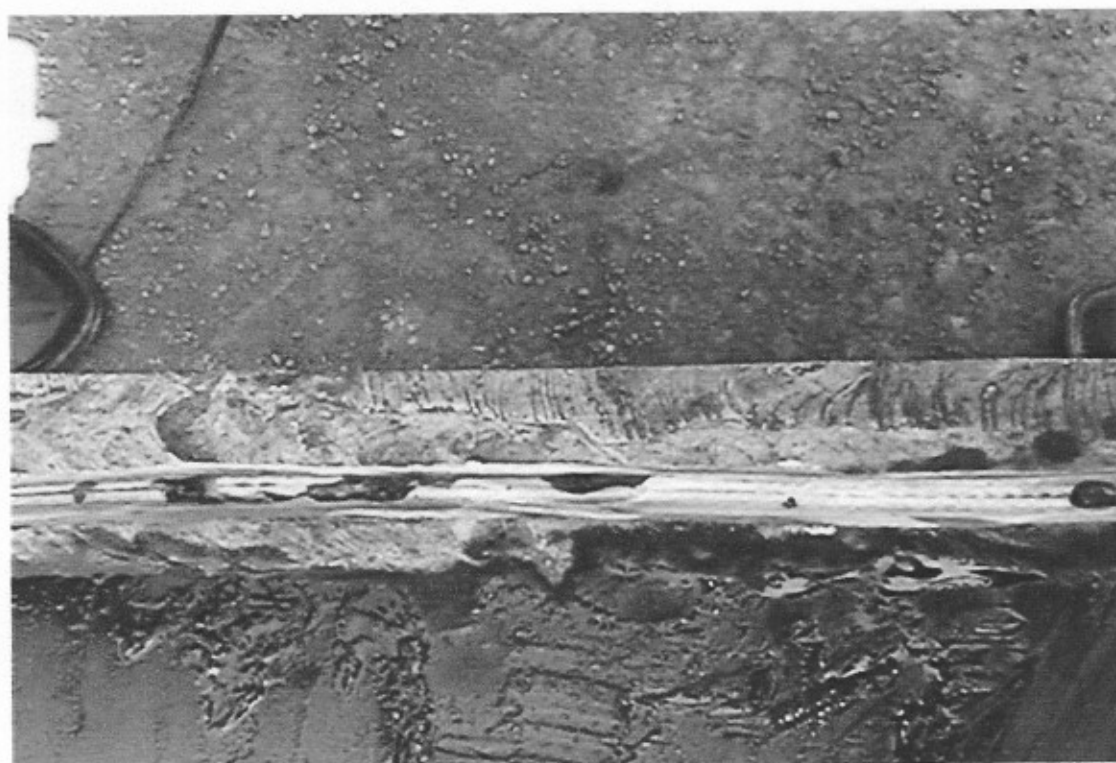
تصویر فوق از جوش اتصال کف ستون به بال که با فرآیند الکتروود دستی (SMAW) طبق طراحی و نقشه این اتصال صد در صد نفوذی می بایستی باشد که متاسفانه پس از انجام آزمایش التراسونیک و سنگ زدن و شکافتن نقطه مذکور به علت بی دقتی شخص جوشکار گل جوش در درون آن محبوس و باعث مردود شدن این جوش شده است .
